Greinargerð

Tilvísun: 3161384-000-CRP-0001 Tilvísun verkkaupa: 31.03.2023
Til: Garðabær
Björgvin Magnússon.

Efni: Garðaskóli greinargerð um skoðun og sýnatökur 08.03.2023

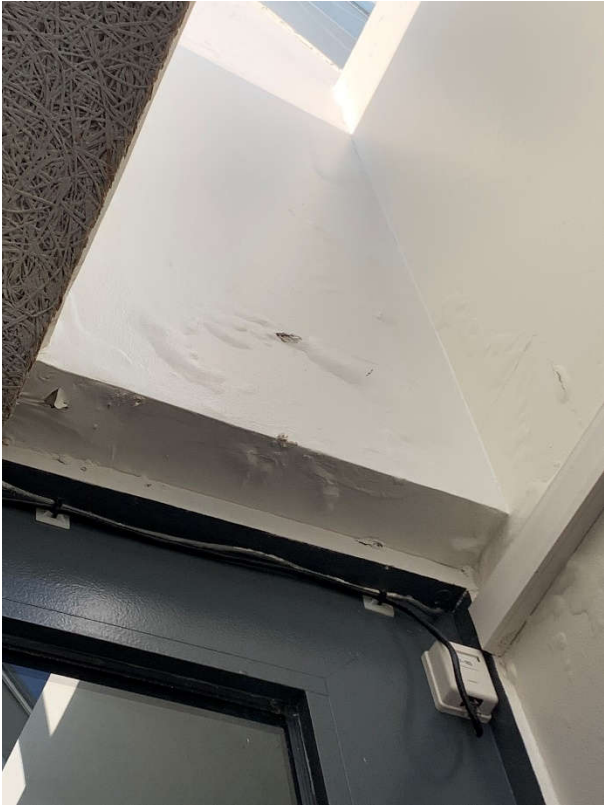
Leki frá þakglugga.

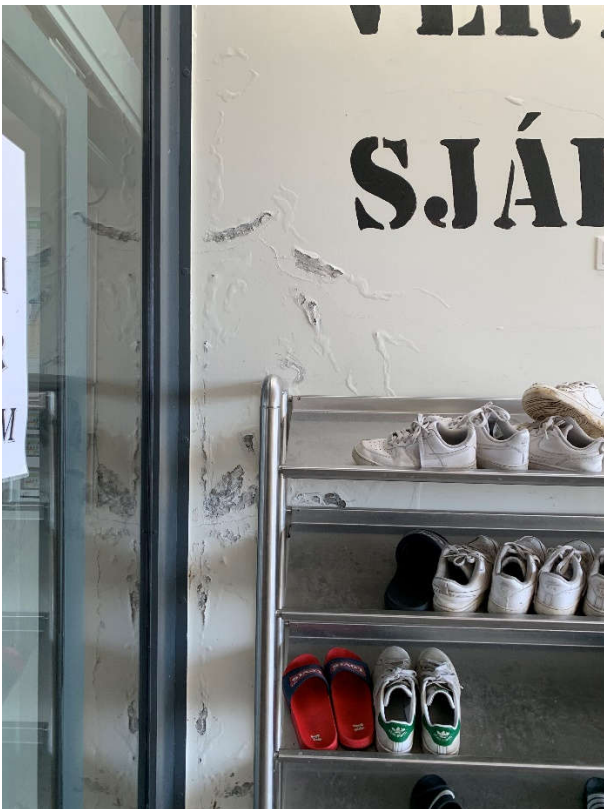
Leki í aðalinngang norð-austur frá þakglugga.

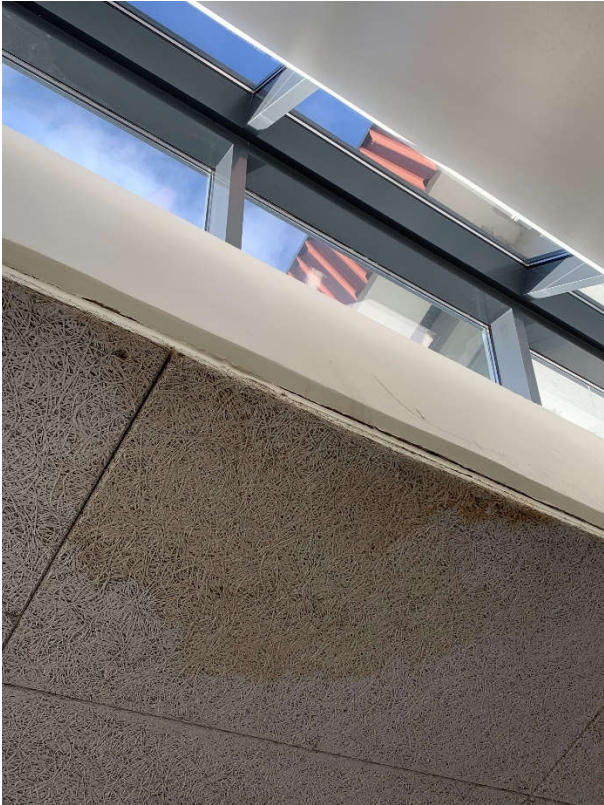
Gamall leki frá þakglugga við anddyri.

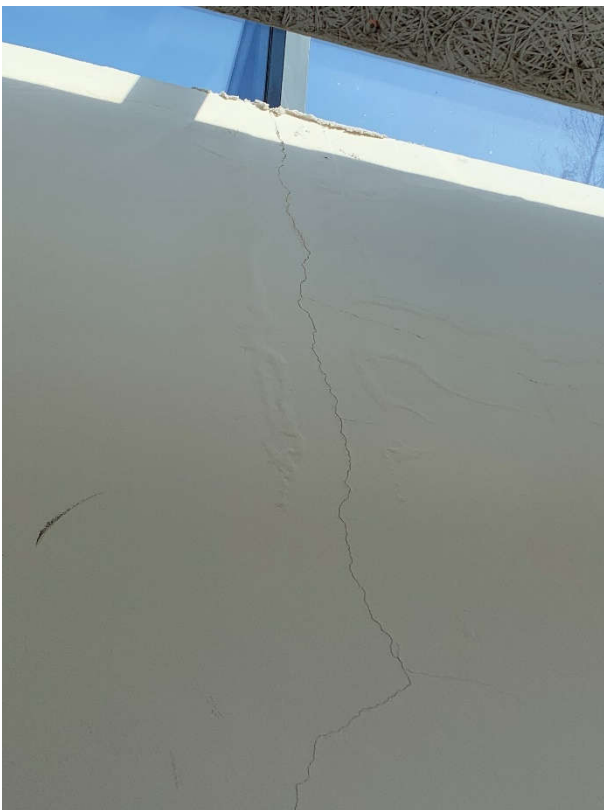
Merki um leka frá þakglugga í anddyri.

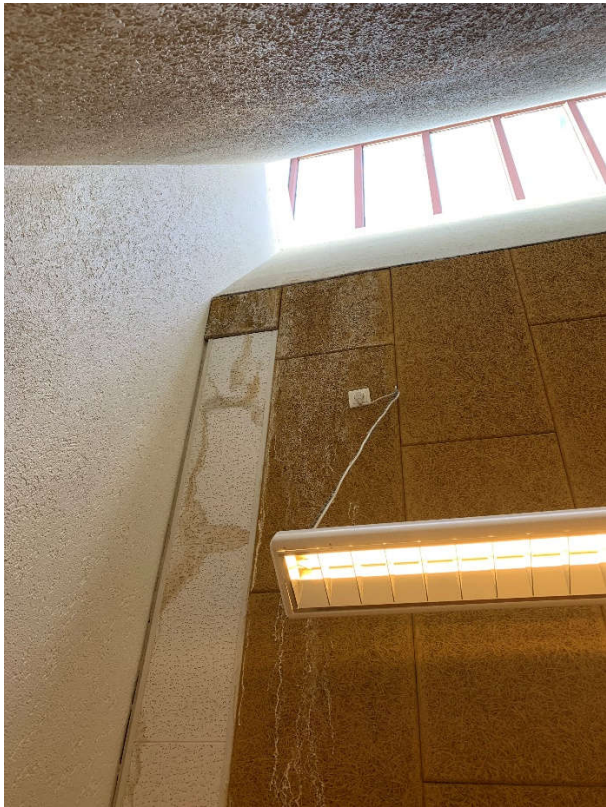
Gamall leki frá þakglugga á stigapalli upp á aðra hæð, búið að koma í veg fyrir vandamálið.

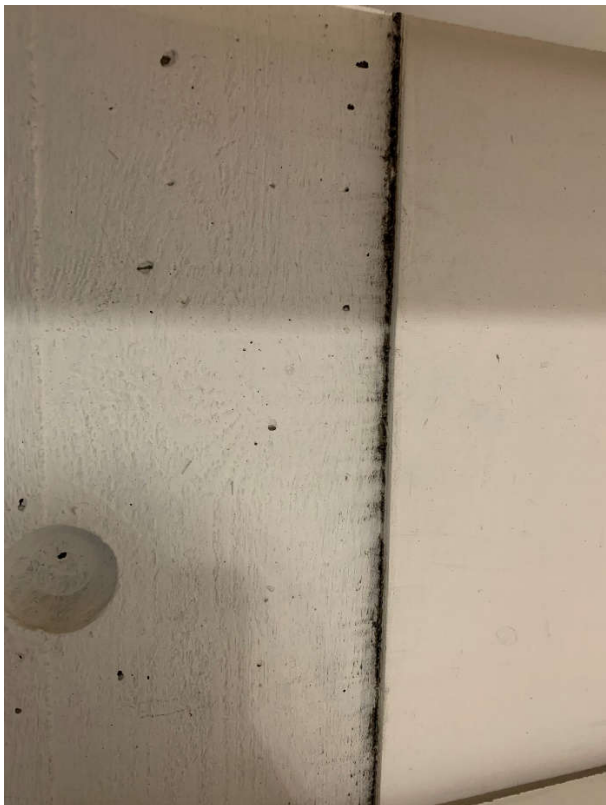
Loftun úr þakrými sem kemur niður í bókaeymslu á 2. hæð.

Bókageymslan: Tekin voru tvö DNA sýni í bókageymslu og greiniast gró í þeim báðum, annað var tekið af bórkarkili og hitt af hillu þar töluvert frá. Ganga þarf betur frá lokun á gömlum lagnagötum sem liggja upp í þakrýmið fyrir ofan geysmluna. Taka þarf afstöðu til hvað gera eigi við bækurnar hvort þeim verði fargað að einhverju leiti eða alveg. Síðan verði farið í allsherjar hreinsun á rýminu. Sýnataka verði svo endurtekin 4 – 6 vikum eftir hreingerningu.

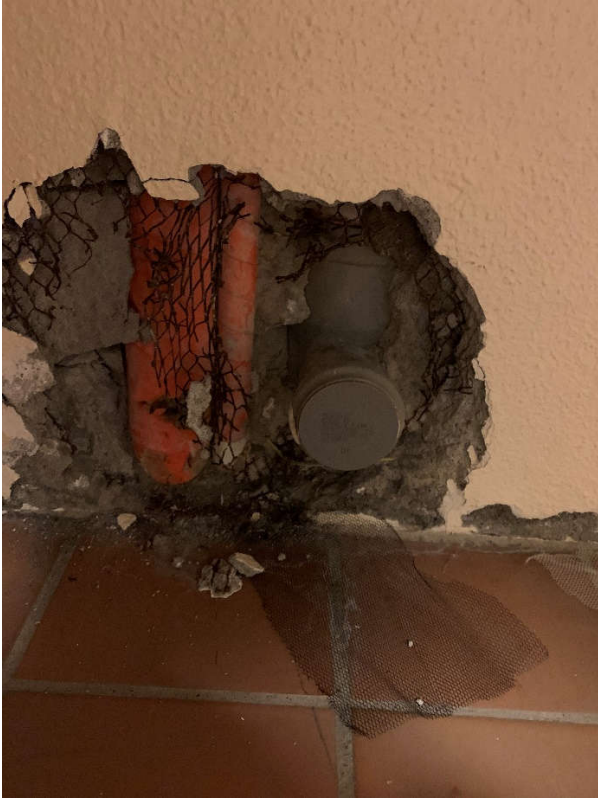
Textilstofa-efnisgeymsla. Múrsýni: Í brotgati við lögn greinist mygla, uppruni þess er óviss en möguleiki er að rakinn sem skapaði mygluna sé komin frá lögninni. Í sömu línu og lögnin er í, hefur verið sett hilluupphengi, ef borað hefur verið of langt inni vegginn við uppsetningu hilluberans er möguleiki að lögnin hafi skaðast og lekið frá henni í gegnum skemmdina við vissar aðstæðir og berist í vegginn, þetta þarf að skoða nánar. Lagt er til að brotið verði í kringum lagnir en fúkkalykt er í gatinu.

Tært múrnet í Textílstofu, þó var allt þurrt við skoðun en töluverð fúkkalykt.

Stofa 106 Textíl: Í byrjun þarf að komast að hvað veldur þungri lykt og myglu í geyslu í forrými textílstofu, að því loknu þarf svo að fara í allsherjar þrif á stofunni af viðurkenndum aðila og endurtaka DNA sýnatöku að 4 – 6 vikum eftir hreingerningu.

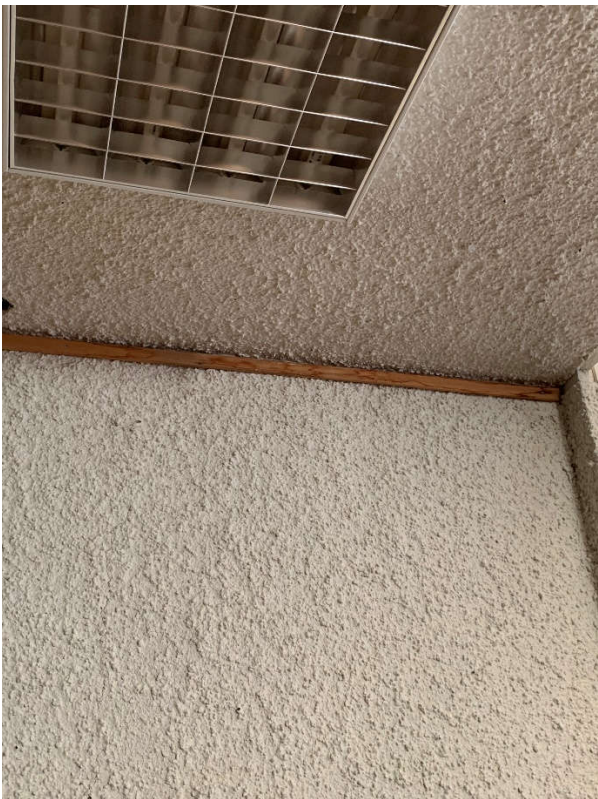
Raki hefur borist úr þakglugga í Tónlistarstofu niður og undir loft.
